UNA APUESTA
POR LA HISTORIA
PALACIO DEL INFANTE DON LUIS

BOADILLA HA EMPRENDIDO VARIAS ACTUACIONES PARA LA RECUPERACIÓN DEL PALACIO DEL INFANTE DON LUIS, EXTERIORES E INTERIORES, MIENTRAS AGUARDA UN DESTINO QUE LE DÉ VIDA.

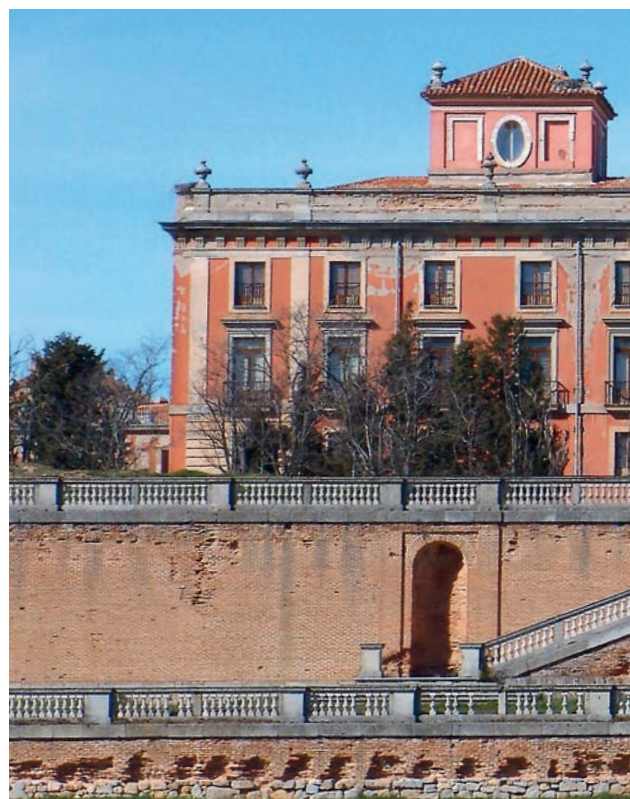
1. Interior, con las carpinterías en pan de oro.
2. Actuación sobre la portada principal de la fachada sur.
3. Forjado de la planta primera, con las vigas de madera carcomidas.
4. Alzado sur del proyecto de rehabilitación,
5. Vista del palacio, desde los jardines situados al norte, tras la recuperación de sus fachadas.

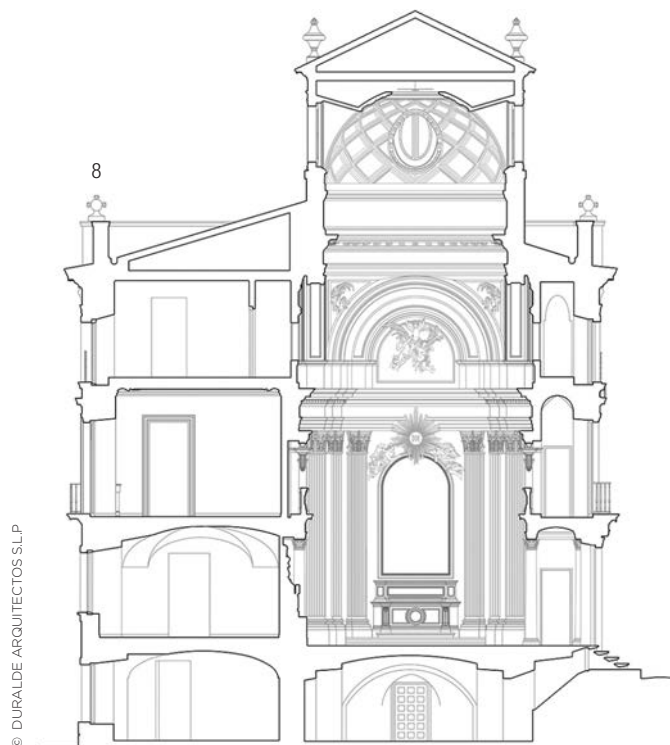
9

- 6. Interior de la capilla restaurada.
- 7. Sala que da a los jardines, tras la intervención.
- 8. Sección transversal por la capilla con su cúpula.
- 9. Restauración de los elementos de fachada bajo el alero.
- 10. Losas de granito que coronan los portones, durante la obra.

se re juntaron luego con mortero bastardo de cal y cemento blanco de dosificación 4:1. Por último, se realizó una limpieza de todos estos elementos con cepillo y agua atomizada”, explica el director de la ejecución de la obra. En la cornisa superior de granito se sustituye un babero de zinc mal rematado, por uno de plomo con goterón y las juntas engatilladas, para evitar el agua de escorrentía que deterioraba el entablamento inferior. Se colocan otros en los guardapolvos de las ventanas de granito contra el paramento.

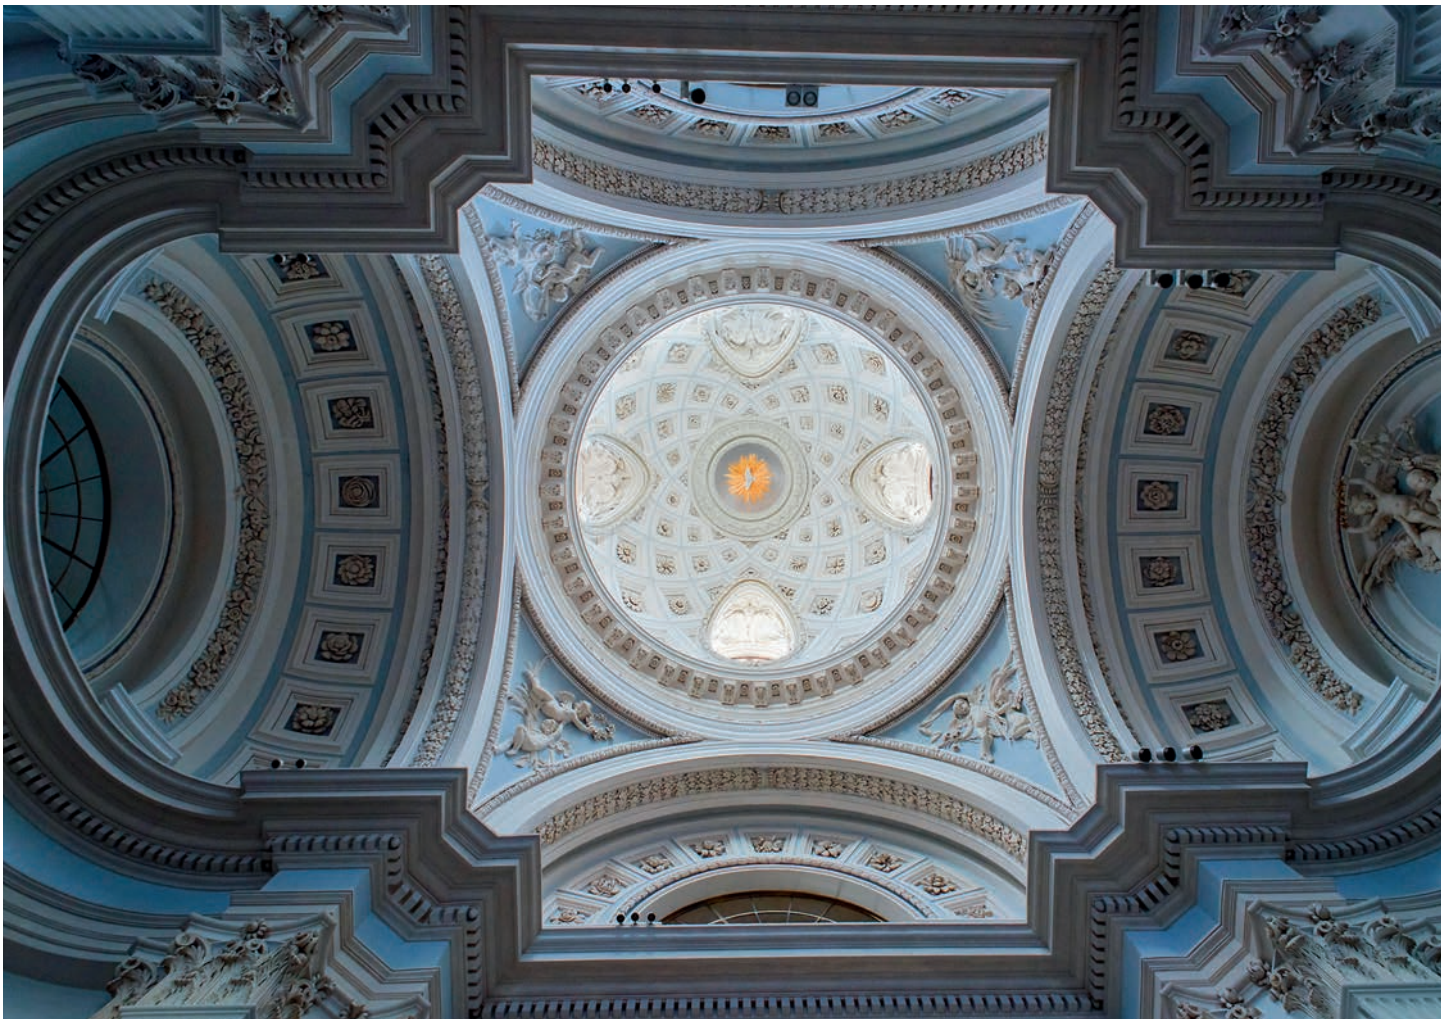
13

En las molduras de las puertas y sobre los herrajes de cierre y seguridad, se detectó pan de oro bajo capas de pintura posteriores. Se ha recuperado gracias al trabajo minucioso de los restauradores, a punta de bisturí, y se reintegraron las faltas con pan de oro fino de 22 quilates. Las puertas balconeras de la fachada llevan dobles carpinterías: una exterior que aloja los vidrios y una interior a modo de cierre. Las exteriores, muy deterioradas, de los

- 11. La bóveda de la capilla, iluminada por luz natural.
- 12. Alzado de uno de los portones, con la patología.
- 13. El pan de oro de las carpinterías, bajo la pintura, en plena rehabilitación.
- 14. Acabado de una de las salas, durante la obra.
- 15. Planta baja.
